# 2018年珠江流域部批生产建设项目 水土保持方案落实情况公告

水利部珠江水利委员会  
二〇一九年三月

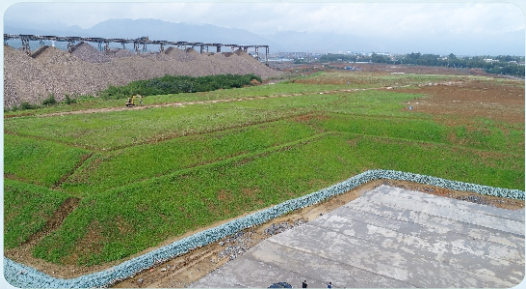
| 序号 | 项目名称 | 项目法人或建设单位 | 方案批复时间及文号 | 建设地点 | 行业类别 | 水土保持工作开展情况 | 检查时间 | 检查方式 |
|---|---|---|---|---|---|---|---|---|
| 4 | 大藤峡水利枢纽工程 | 广西大藤峡水利枢纽开发有限责任公司 | 2013年3月<br>水保函〔2013〕72号 | 广西区桂平市 | 水利 | 2014年10月开工。开展了水土保持监测、水土保持专项监理工作。已缴纳水土保持补偿费。左岸弃渣场拦挡措施、排水措施尚未全部建成，部分堆渣区域堆渣高，坡度陡，渣场管理有待进一步加强；右岸施工区域水土保持措施滞后，坡面截排水、坡脚拦挡、边坡防护及临时苫盖等措施不到位，存在坡面土体滑塌、水土流失现象。应按监督检查意见整改落实。 | 2018年5月 | 现场检查，<br>天地一体化监管 |

大藤峡水利枢纽左岸表土暂存场

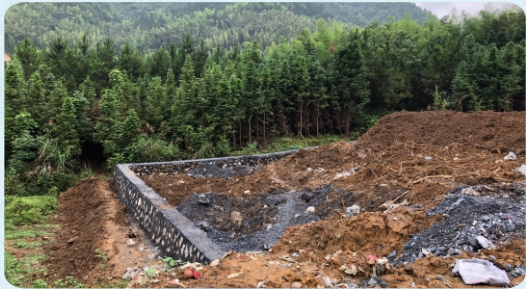
| 序号 | 项目名称 | 项目法人或建设单位 | 方案批复时间及文号 | 建设地点 | 行业类别 | 水土保持工作开展情况 | 检查时间 | 检查方式 |
|---|---|---|---|---|---|---|---|---|
| 6 | 湖南省宜章县莽山水库工程 | 宜章县莽山水库工程建设有限公司 | 2013年11月<br>水保函〔2013〕409号 | 宜章县 | 水利 | 2015年9月开工。开展了水土保持监测工作，水土保持监理与主体工程监理一并开展。已缴纳水土保持补偿费。取、弃土场的设置与批复水土保持方案相比有较大变化，没有按照相关规定履行变更手续，水土保持监测工作开展不扎实，未按要求向我委及湖南省水利厅报告水土保持方案实施情况。副坝道路边坡截排水、拦挡等措施不完善，裸露边坡未及时进行覆盖，植物措施滞后；主坝与副坝之间挖填边坡、弃渣场、临时道路等区域，临时拦挡、排水等措施不完善；上坝公路旁部分土石料、弃渣等未及时清理。应按检查意见整改落实。 | 2018年8月 | 现场检查，<br>天地一体化监管 |

莽山水库石灰冲弃渣场

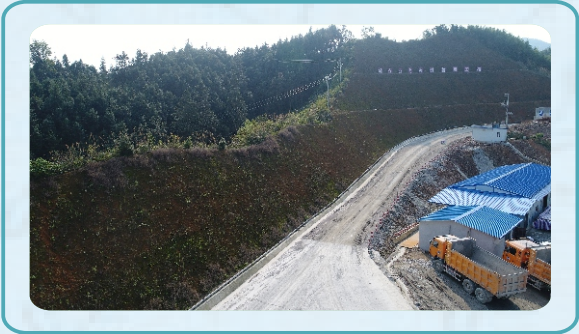
| 序号 | 项目名称 | 项目法人或建设单位 | 方案批复时间及文号 | 建设地点 | 行业类别 | 水土保持工作开展情况 | 检查时间 | 检查方式 |
|---|---|---|---|---|---|---|---|---|
| 7 | 广西柳江防洪<br>控制性工程落久<br>水利枢纽工程 | 柳州市龙溪水利水电<br>投资有限公司 | 2015年1月水保函<br>〔2015〕37号 | 融水县 | 水利 | 2015年9月开工，总工期40个月。开展了水土保持监测，水土保持监理与主体工程监理一并开展。已缴纳水土保持补偿费。弃渣场水土保持措施滞后；牛湾弃渣场占地面积、弃渣量与水土保持方案相比均有较大幅度增加，未按有关规定履行变更手续；部分施工便道边坡防护措施滞后。应按监督检查意见整改落实。 | 2018年<br>7月 | 现场检查，<br>天地一体化<br>监管 |

落久水利枢纽边坡防护、道路排水

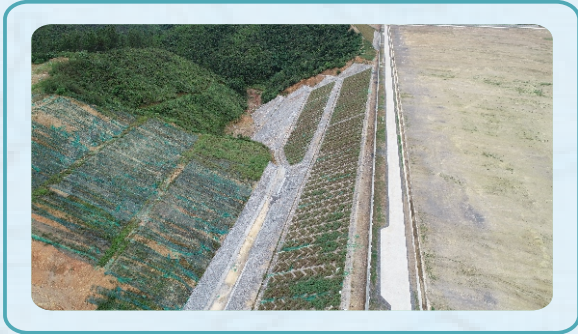
| 序号 | 项目名称 | 项目法人或建设单位 | 方案批复时间及文号 | 建设地点 | 行业类别 | 水土保持工作开展情况 | 检查时间 | 检查方式 |
|---|---|---|---|---|---|---|---|---|
| 8 | 梧州机场<br>迁建工程 | 梧州西江机场<br>投资开发有限公司 | 2015年1月水保函<br>〔2015〕46号 | 广西区藤县 | 机场 | 2016年12月开工，总工期32个月。开展了水土保持监测工作，水土保持监理与主体监理一并开展。已缴纳水土保持补偿费。水土保持措施依然滞后，飞行区场内临时堆土没有临时拦挡措施；部分边坡依然处于裸露状态，相应的护坡、苫盖、植物措施等滞后。超出批复防治责任范围的净空区没有采取相应水土保持措施，已产生较严重的水土流失。应按监督检查意见整改落实。 | 2018年<br>5月 | 现场检查，<br>天地一体化<br>监管 |

梧州机场迁建工程边坡绿化

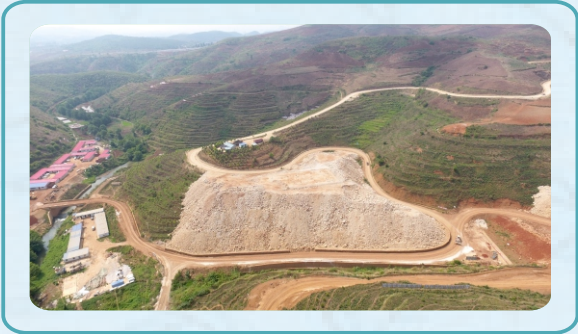
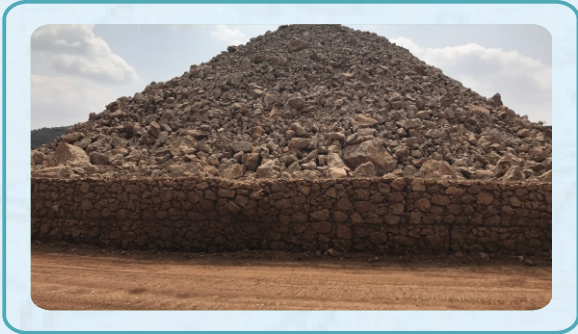
| 序号 | 项目名称 | 项目法人或建设单位 | 方案批复时间及文号 | 建设地点 | 行业类别 | 水土保持工作开展情况 | 检查时间 | 检查方式 |
|---|---|---|---|---|---|---|---|---|
| 10 | 云南省文山州德厚水库工程 | 文山州德厚水库建设管理处 | 2015年3月<br>水保函〔2015〕103号 | 文山市 | 水利 | 2015年12月开工，总工期48个月。开展了水土保持监测、水土保持专项监理工作。已缴纳水土保持补偿费。输水管道、明渠段施工道路下边坡，改建平远-文山公路段下边坡没有采取防护措施；石料场临时拦挡措施不完善，已造成水土流失；输水管道1号弃渣场位置变更，现选址应进一步比选。应按监督检查意见整改落实。 | 2018年7月 | 现场检查，天地一体化监管 |

云南省德厚水库枢纽区1#弃渣场

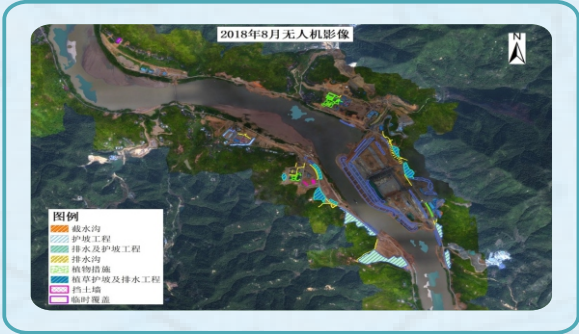
| 序号 | 项目名称 | 项目法人或建设单位 | 方案批复时间及文号 | 建设地点 | 行业类别 | 水土保持工作开展情况 | 检查时间 | 检查方式 |
|---|---|---|---|---|---|---|---|---|
| 12 | 广东省韩江高陂水利枢纽工程 | 广东省韩江高陂水利枢纽工程建设管理处 | 2015年4月<br>水保函〔2015〕152号 | 大埔县 | 水利 | 2015年11月开工，计划于2021年6月完工。开展了水土保持监测工作，水土保持监理与主体监理一并开展。已缴纳水土保持补偿费。移民安置区及专项设施改建等防治区水土保持防治责任不明确，施工现场临时防护措施不到位。应按监督检查意见整改落实。 | 2018年5月 | 现场检查，天地一体化监管 |

广东省高陂水利枢纽工程措施

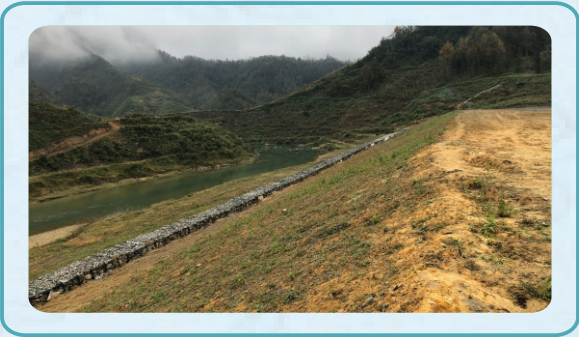
| 序号 | 项目名称 | 项目法人或建设单位 | 方案批复时间及文号 | 建设地点 | 行业类别 | 水土保持工作开展情况 | 检查时间 | 检查方式 |
|---|---|---|---|---|---|---|---|---|
| 15 | 贵州省黄家湾水利枢纽工程 | 贵州省水利投资（集团）有限责任公司 | 2015年11月水保函〔2015〕467号 | 紫云县 | 水利 | 2016年7月开工，建设总工期48个月。水土保持监理与主体工程监理一并开展。尚未开展水土保持监测工作。水土保持管理不到位；施工现场管理不善，乱堆乱弃现象严重；主坝区河道两侧施工便道沿河填筑，部分路段已遭水冲垮塌，淤积河道，影响行洪；施工便道排水、坡面防护措施不到位；主坝区至石料场区施工便道未采取排水、坡面防护措施，开挖土方未按要求弃置；石料场未采取拦挡、截排水等措施，开采石料沿坡面倾泻，存在较大安全隐患；生产便道开挖土方沿坡面弃置，边坡植被破坏严重；右岸1号弃渣场未按要求弃渣，排水、拦挡、坡面防护措施不完善。应按监督检查意见整改落实。 | 2018年6月 | 现场检查，天地一体化监管 |

黄家湾水利枢纽弃场拦挡

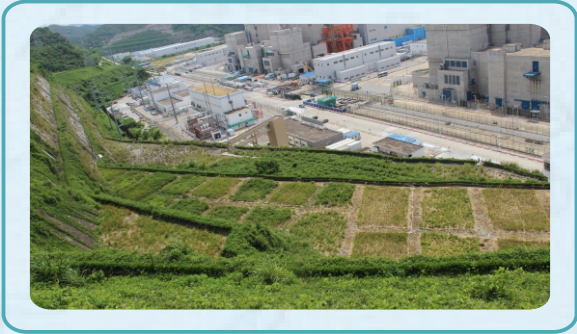
| 序号 | 项目名称 | 项目法人或建设单位 | 方案批复时间及文号 | 建设地点 | 行业类别 | 水土保持工作开展情况 | 检查时间 | 检查方式 |
|---|---|---|---|---|---|---|---|---|
| 23 | 广东阳江核电站（6×1000MW）工程 | 阳江核电有限公司 | 2008年11月<br>水保函〔2008〕295号 | 阳东县 | 核电 | 2008年12月开工，预计于2019年7月全部投入商业运营。开展了水土保持监测、水土保持专项监理工作，已缴纳水土保持补偿费。各项水土保持措施已基本落实。少部分边坡绿化滞后。应尽快完善各项水土保持设施并按照规定开展水土保持设施验收工作。 | 2018年6月 | 书面检查，<br>天地一体化监管 |

阳江核电边坡及平台绿化

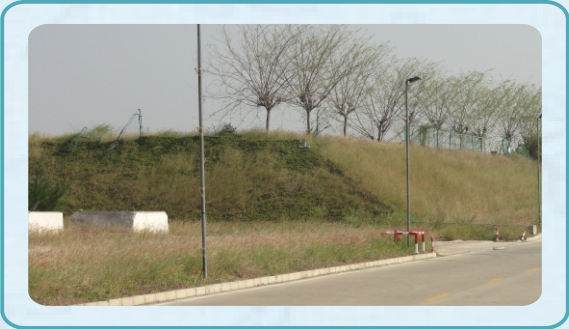
| 序号 | 项目名称 | 项目法人或建设单位 | 方案批复时间及文号 | 建设地点 | 行业类别 | 水土保持工作开展情况 | 检查时间 | 检查方式 |
|---|---|---|---|---|---|---|---|---|
| 27 | 海南昌江核电厂<br>一期工程 | 海南核电有限公司 | 2009年9月水保函<br>〔2009〕330号 | 昌江县 | 核电 | 2010年4月开工，2015年8月完工。开展了水土保持监测、水土保持专项监理工作，已缴纳水土保持补偿费。1、2号弃渣场整体清运尚未完成，相应的水土保持措施没有实施。应尽快完善水土保持措施并开展水土保持验收工作。 | 2018年<br>6月 | 书面检查，<br>天地一体化<br>监管 |

昌江核电一期渣场边坡防护

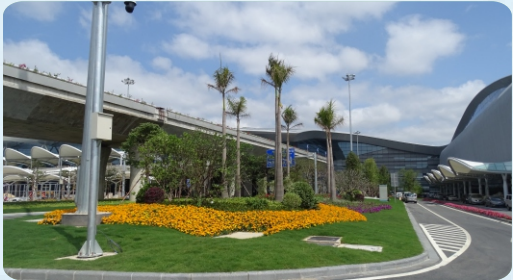
白云机场2号航站楼景观绿化措施

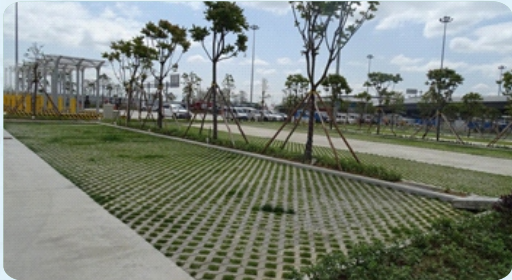
白云机场2号航站楼停车场绿化措施

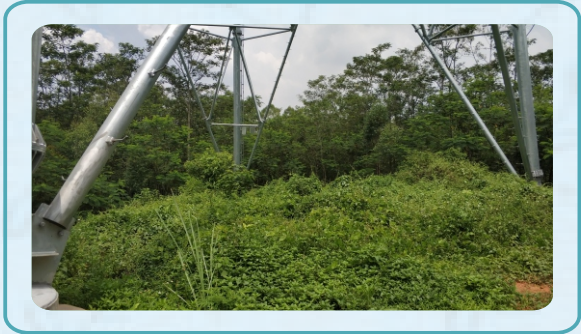
| 序号 | 项目名称 | 项目法人或建设单位 | 方案批复时间及文号 | 建设地点 | 行业类别 | 水土保持工作开展情况 | 检查时间 | 检查方式 |
|---|---|---|---|---|---|---|---|---|
| 35 | 滇西北至广东特高压直流输电工程 | 中国南方电网有限责任公司超高压输电公司 | 2015年11月水保函〔2015〕519号 | 云南省、贵州省、广西区、广东省 | 输变电 | 2016年1月开工，2018年6月完工。开展了水土保持监测、水土保持专项监理工作。已缴纳水土保持补偿费。各项水土保持设施基本完成。应尽快完善部分植被恢复及临建拆除，并按照规定开展水土保持设施验收工作。 | 2018年6月 | 书面检查，天地一体化监管 |

滇西北工程直流线路3568号塔植被恢复

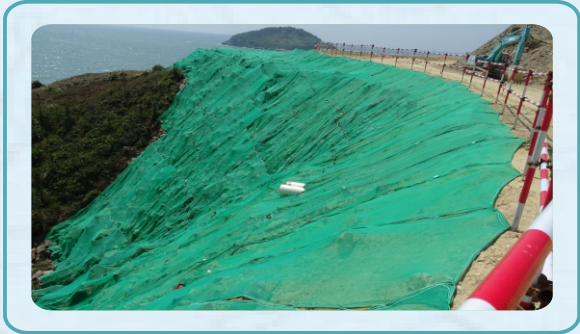
| 序号 | 项目名称 | 项目法人或建设单位 | 方案批复时间及文号 | 建设地点 | 行业类别 | 水土保持工作开展情况 | 检查时间 | 检查方式 |
|---|---|---|---|---|---|---|---|---|
| 36 | 中广核广东太平岭核电厂一期工程 | 中广核惠州核电有限公司 | 2016年5月水保函〔2016〕178号 | 惠东县 | 核电 | 2016年9月开工，总工期92个月，一期场平工程已全面开工。开展了水土保持监测、水土保持专项监理工作。部分裸露地表有冲刷，部分临时排水沉沙系统淤堵损毁。应按批复的水土保持方案落实各项水土保持措施。 | 2018年6月 | 书面检查，天地一体化监管 |

太平岭核电临时苫盖措施

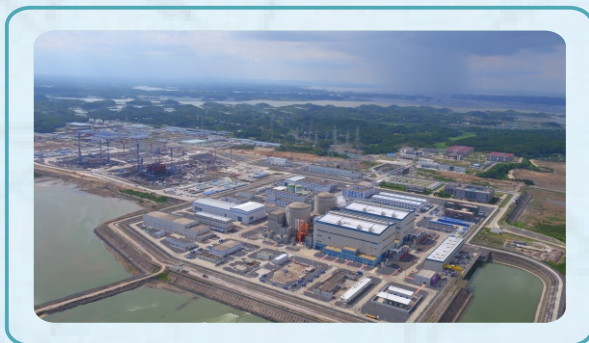
防城港核电一期

| 序号 | 项目名称 | 项目法人或建设单位 | 方案批复时间及文号 | 建设地点 | 行业类别 | 水土保持工作开展情况 | 检查时间 | 检查方式 | 备注 |
|---|---|---|---|---|---|---|---|---|---|
| 45 | 广西防城港红沙核电项目一期（2×1000 MW）工程 | 广西防城港核电有限公司 | 2009年12月水保函〔2009〕375号 | 港口区 | 核电 | 一期工程2010年7月开工，1、2号机组分别于2015年底、2016年相继投入商业运行。2018年4月通过自主验收并向水利部报备，2018年9月通过我委组织的验后核查。 | | 督促验收 | 自验已核查 |

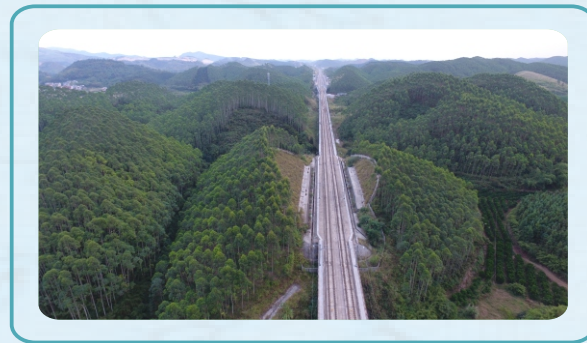
贵广铁路路基防护

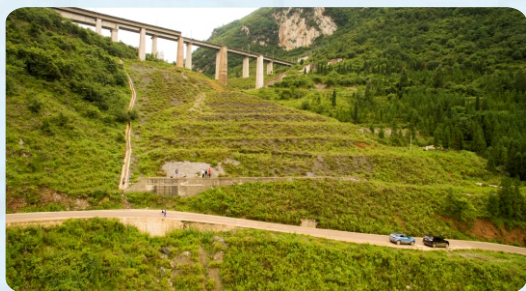
六盘水至沾益段增建第二线工程  
曹家沟隧道进口渣场

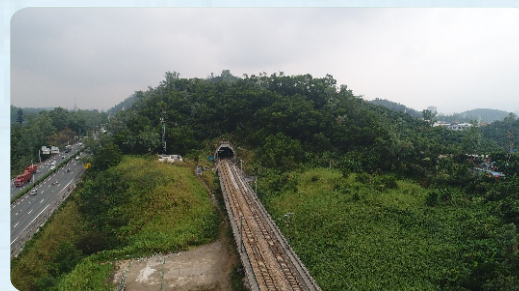
厦深高铁渣场绿化

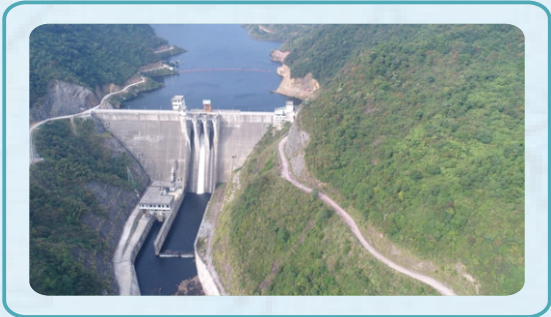
广西桂林市小溶江水库

| 序号 | 项目名称 | 项目法人或建设单位 | 方案批复时间及文号 | 建设地点 | 行业类别 | 水土保持工作开展情况 | 检查时间 | 检查方式 |
|---|---|---|---|---|---|---|---|---|
| 56 | 广西桂林市防洪及漓江补水枢纽工程小溶江水利枢纽 | 桂林市大禹水利基础设施建设工程有限公司 | 2009年3月水保函〔2009〕70号 | 灵川县、兴安县 | 水利 | 主体工程已完建并投入运行。 | 2018年4月 | 督促验收 |
